Uitkraging constructief in evenwicht

Negen bouwlagen bovenop galerijflat

De optopping van een galerijflat heeft aan één zijde een zichtbare uitkraging. Om het krachtenspel eenvoudig te houden is de andere zijde constructief ook beschouwd als een uitkraging. Het onderliggende casco is gesloopt en met in situ beton herbouwd.

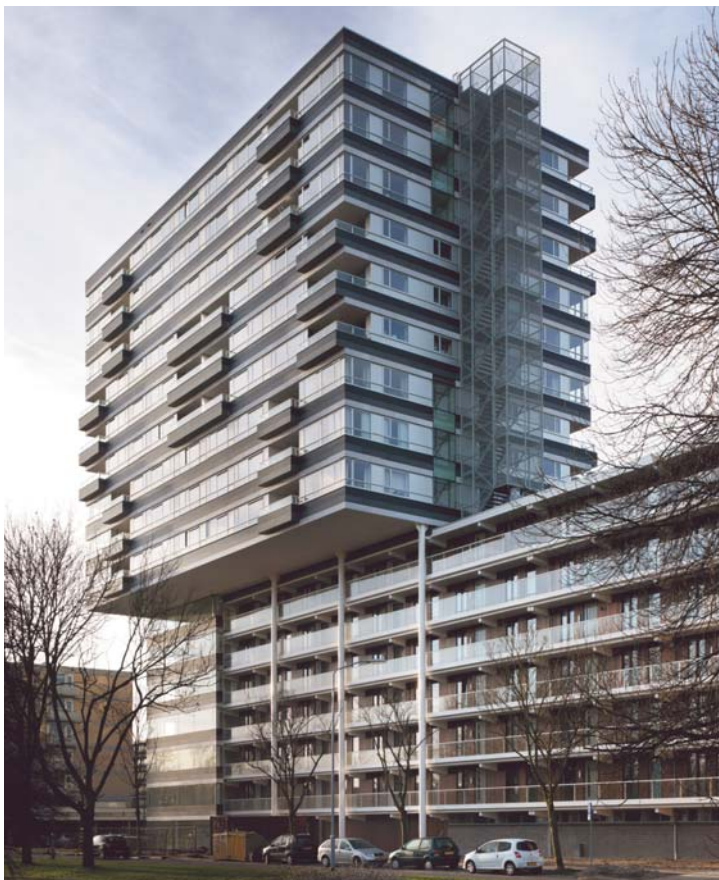
1

1. De hoogbouw over de gerenoveerde galerijflat heeft een overstek aan één lange zijde.
2. De galerijflat is compleet gerenoveerd, met toevoeging van hoogbouw en een nieuwbouwdeel tegen de kopgevel.
3. Prefab betonnen wandliggers onderin de hoogbouw maakten zware stempelconstructies overbodig.
4. De prefab wandligger overspant een leidingzone tussen hoogbouw en onderbouw.

Ingenieursbureau SmitWesterman puzzelde samen met Heren 5 architecten op een constructieve oplossing voor de hoogbouw met de uitkraging. Belangrijk uitgangspunt daarvoor was het creëren van een constructief evenwicht. Dit voorkomt dat er aan de zijde tegenover de uitkraging trekkrachten gaan optreden. Dit evenwicht werd gevonden door de andere gebouwzijde constructief ook als een uitkraging te beschouwen. Dat er wanden onder deze uitkraging staan, is constructief niet van belang. De dragende zone zit alleen in het midden. De zichtbare uitkraging is zo beperkt mogelijk gehouden door op elk stramien een extra kolom te plaatsen aan de buitenzijde van de galerijen.

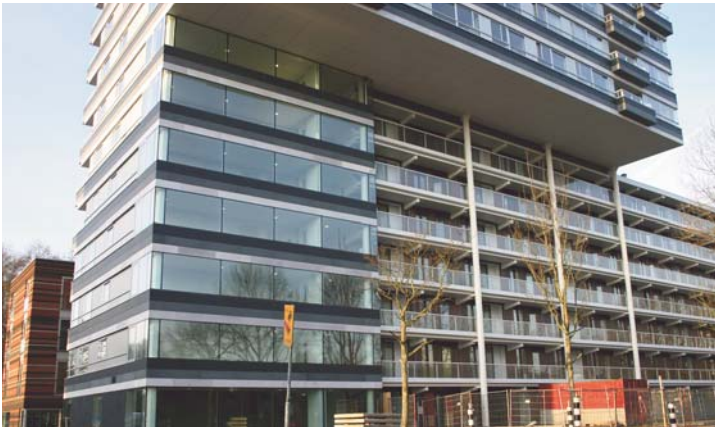
5

5. De toegevoegde nieuwbouw tegen de kopgevel is opgetrokken in beton. Eén stalen kolom staat net binnen de nieuwbouw.
6. De galerijflat loopt ononderbroken door onder de hoogbouw.
7. De stalen kolom is ter beperking van de kniklengte verbonden aan de consoles onder de galerijen.
8. De installaties zijn op het dak geplaatst, van waaraf een gemakkelijker verbinding is te leggen naar onderbouw en hoogbouw.
9. Aan de andere zijde is een vierlaagse nieuwbouw naast de galerijflat geplaatst.

Deze dragende kolom is uitgevoerd als staalbetonkolom \varnothing 406 mm. Het gewapend beton in de kolom draagt bij aan de brandwerendheid en beperkte de diameter van de zwaar belaste kolom. Punt van aandacht was daarbij dat een stalen kolom een geringere stijfheid heeft dan de dragende betonnen wanden. Hier is op geanticipeerd door de bovenbouw te bouwen met een kleine scheefstand.
